**DIRETIVA: USO DO SOLO**

### US8 - MAPEAMENTO RELATIVO AOS PROCESSOS GEODINÂMICOS PERIGOSOS, COM COMENTÁRIOS INTEGRADOS NAS ÁREAS DE RISCO DO MUNICÍPIO.

#### PROGRAMA MUNICÍPIO VERDEAZUL | CICLO 2020

#### **MAPA 2**: Processos Geodinâmicos Perigosos

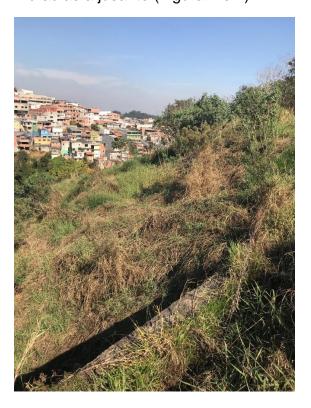
Ponto localizado na Rua Ataulfo Alves (23°28'54.1" S 46°48'12.6" W) que apresenta risco de deslizamento, por ser uma porção de encosta com alta declividade e altura, ocupada parcialmente por moradias, no topo e na base. Por está localizado na margem de uma rodovia, foi feito taludes de cortes suavizados, incluindo rede de drenagem como escadas hidráulica, para concentrar a drenagem na região.

Espera-se que para o ponto 01, possa ocorrer deslizamentos planares rasos nos taludes de corte e ruptura dos depósitos da encosta, gerando volume suficiente para atingir moradias a jusante (Figura 1 e 2).

Figura 1 – Talude inclinado próximo das residências.

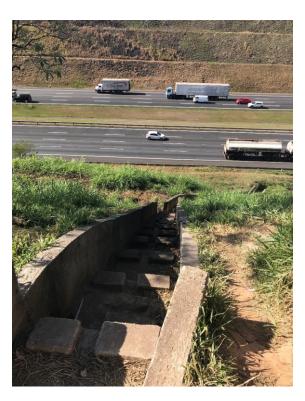
Figura 2 – Escada hidráulica para concentrar a drenagem local.

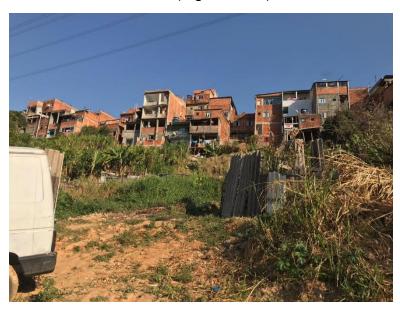
Ponto localizado nos fundos da Rua Duarte da Costa (23°29'14.1" S e 46°48'35.8" W) contém elevada altura e declividade com muitas residências, podendo apresentar risco de deslizamento nos períodos chuvosos. Possui encosta exposta e apenas uma parte com vegetação. Espera-se para essa região a ocorrência de deslizamentos e ruptura nos depósitos da encosta, acarretando elevado volume de sedimentos nas residências localizadas nos fundos (Figura 3 e 4).

Figura 3 – Encosta inclinada propícia à deslizamentos.

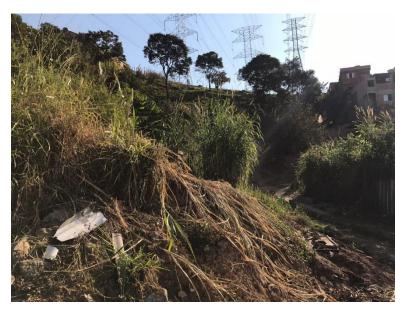
Figura 4 – Área com elevada declividade.

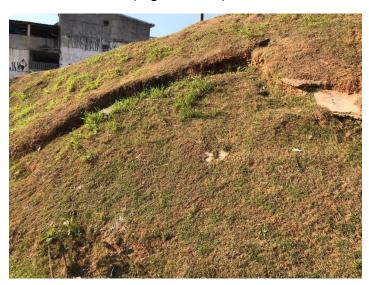
Ponto localizado na Rua Manoel Domingos Lorêncio (23°29'10.6" S e 46°48'47.6" W) onde contém um talude de corte num aterro mal compactado, apresentando um pedaço já deslocado e uma fenda no terreno que pode gerar deslizamentos planares maiores sobre a rua nos períodos de chuva e risco de acidentes para as crianças que brincam na área identificada (Figura 5 e 6).

Figura 5 – Talude de corte com fenda de rompimento.

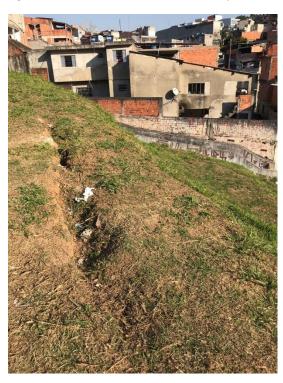
Figura 6 – Fenda causada por um aterro mal compactado.

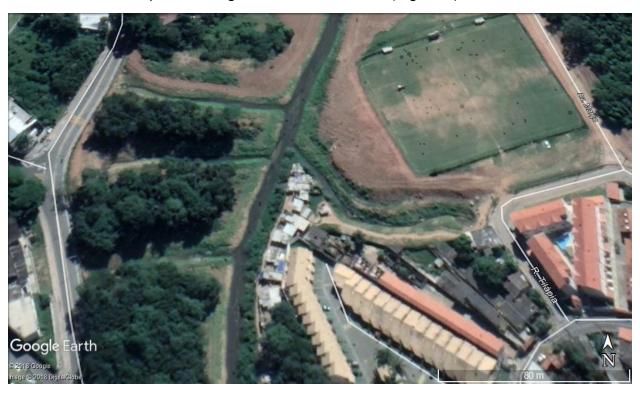
Ponto localizado na Rua Alberto José da Mota, 700 (Condomínio Quatro Estações), próximo da Avenida Marco (23°28'43.8" S e 46°52'56.7" W) onde possui um córrego do lado esquerdo que tem potencial de inundações e grande impacto nas residências e nas vias, localizadas na margem direita do mesmo. É indicado a realização de um estudo hidrológico da bacia do rio para dimensionamento de obras de escoamento e monitoramento dos processos geodinâmicos no local (Figura 7).

Figura 7 – Córrego localizado próximo das residências e que causa inundações na região.

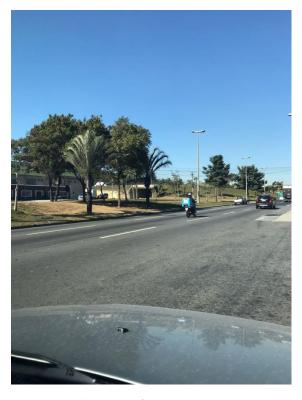
Ponto localizado na Avenida Piracema, próximo ao Shopping Tamboré (23°30'17.4" S e 46°49'57.8" W) onde há a existência de um córrego de aproximadamente 1,5 m de largura e margens com 5 m de altura. Está localizado no centro da avenida e numa parte mais baixa, comparado ao relevo lateral, o que gera grandes inundações em períodos de chuvas fortes agravado pelo refluxo dos córregos existentes sob a Avenida Araguaia. As inundações ocorrem de forma rápida e geram grandes impactos nas vias de acesso. É indicado uma avaliação dos dispositivos de drenagem superficial, no sentido de garantir o escoamento e controle dessa água superficial (Figura 8 e 9).

Figura 8 – Região com histórico de inundações.

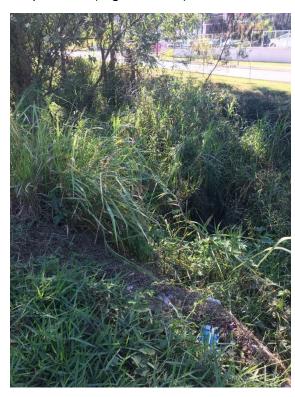
Figura 9 – Córrego assoreado.

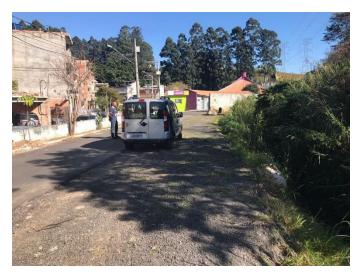
Ponto localizado na Rua Otacílio Alves Martins (23°29'10.4" S e 46°48'51.2" W) onde possui um córrego assoreado de aproximadamente 1,5 m de largura às margens da rua e das residências, com histórico de inundações durante período de chuvas fortes. Devido a morfologia da região, espera-se a ocorrência de inundações rápidas e com grande possibilidade de impactos nas moradias, comércios e vias de acesso. É indicado a realização do desassoreamento do córrego e um estudo de melhorias no escoamento superficial (Figura 10 e 11).

Figura 10 – Córrego próximo das residências e com histórico de inundações.

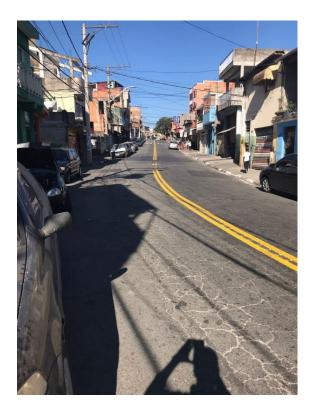
Ponto localizado na Rua Adoniran Barbosa (23°28'56.2" S e 46°48'22.2" W) onde a drenagem se encontra sob a superfície e canalizada, portanto, não pode ser observada. A ocorrência da inundação é gerada pela cheia do córrego mais próximo e as águas vertem pelas bocas de loco dos pontos mais baixos da rua e inundam a via e as moradias próximas, durante eventos de chuvas fortes e duradouras. É indicado uma avaliação dos dispositivos de drenagem superficial, com o objetivo de melhorar o escoamento dessa água durante os períodos de chuva forte (Figura 12 e 13).

Figura 12 – Rua com histórico de inundações.

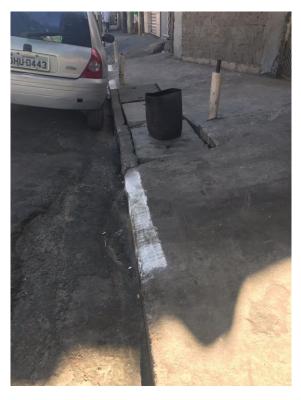
Figura 13 – Boca de lobo geradora de refluxo na rua.

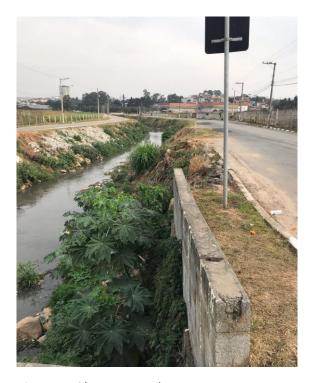
Ponto localizado na Avenida Barueri Mirim (23°30'49.2" S e 46° 51'42.9" W) onde o córrego se encontra parte exposto e outra tamponado. A inundação é gerada pela cheia gradual do Rio Barueri Mirim, o qual se encontra em partes assoreado, durante longos períodos de chuvas ou agravado por chuvas fortes concentradas, atingindo o ponto crítico quando há refluxo proveniente do Rio Tietê. Espera-se possibilidade de impactos nas moradias, comércios e vias de acesso. É indicado um estudo hidrológico da bacia do rio para dimensionamento de obras de escoamento, limpeza dos rios e córregos, e avaliar os dispositivos de drenagem superficial (Figura 14 e 15).

Figura 14 – Córrego assoreado.

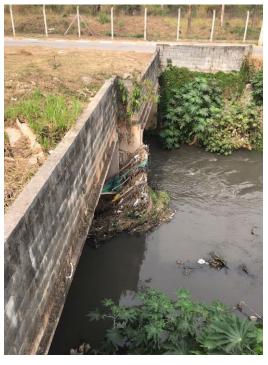
Figura 15 – Sujeira contribuindo para as inundações.

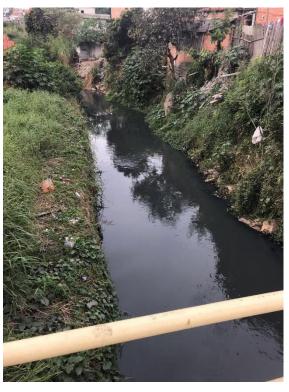
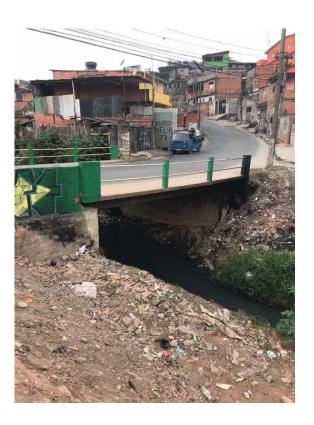
Ponto localizado na Rua Aníbal Correia (23°32'05.6" S e 46°51'42.9" W) onde está inserido o Rio Cotia, com largura de aproximadamente 8 m, que tem ocorrência de inundação durante período de chuvas fortes, ocasionados pelo solapamento da encosta e contribuindo para o assoreamento do mesmo. O evento de inundação pode gerar elevado impacto nas moradias e vias de acesso no local e é indicado o monitoramento dos processos de solapamento da margem e a realização de limpeza do córrego (Figura 16 e 17).

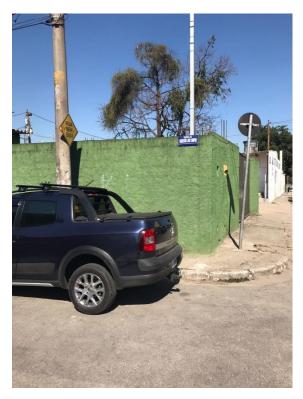
Ponto localizado na Viela Sebastião José Campos e Rua Guilherme Rohn (23°30'45.2" S e 46°51'28.5" W) onde os eventos de inundação ocorrem devido ao refluxo proveniente da cheia do Rio Cotia, que barra as águas de seu afluente Barueri Mirim, e da cheia do Rio Tietê, do qual o Rio Cotia é afluente. Além do refluxo, existe um trecho do córrego Barueri Mirim que está canalizado, o que causa estrangulamento e diminuição da vazão do mesmo. Esse evento pode gerar impactos nas moradias, comércios e vias de acesso na região. Indica-se a realização de estudos e obras nos mecanismos de drenagem superficial (Figura 18 e 19).

Figura 18 – Ponto com histórico de inundações.

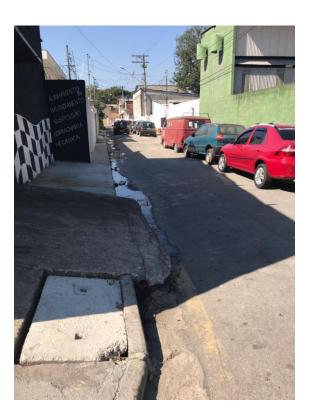
Figura 19 – Boca de lobo por onde sai o refluxo do rio.
